АКТ
от 22 октября 2018 г.
технического состояния фасадов выявленного объекта
культурного наследия и определения плана работ

Осмотр технического состояния фасадов выявленного объекта культурного наследия «Кинотеатр «Родина» произведен ведущим инженером ТОГБУК «ЦСИИКи» Очневой О.В. Здание расположено по адресу: г. Тамбов, ул. Интернациональная, 26.

Приложение к акту осмотра фасадов выявленного объекта культурного наследия
от 22 октября 2018 г. «Кинотеатр «Родина», г. Тамбов, ул. Интернациональная, 26

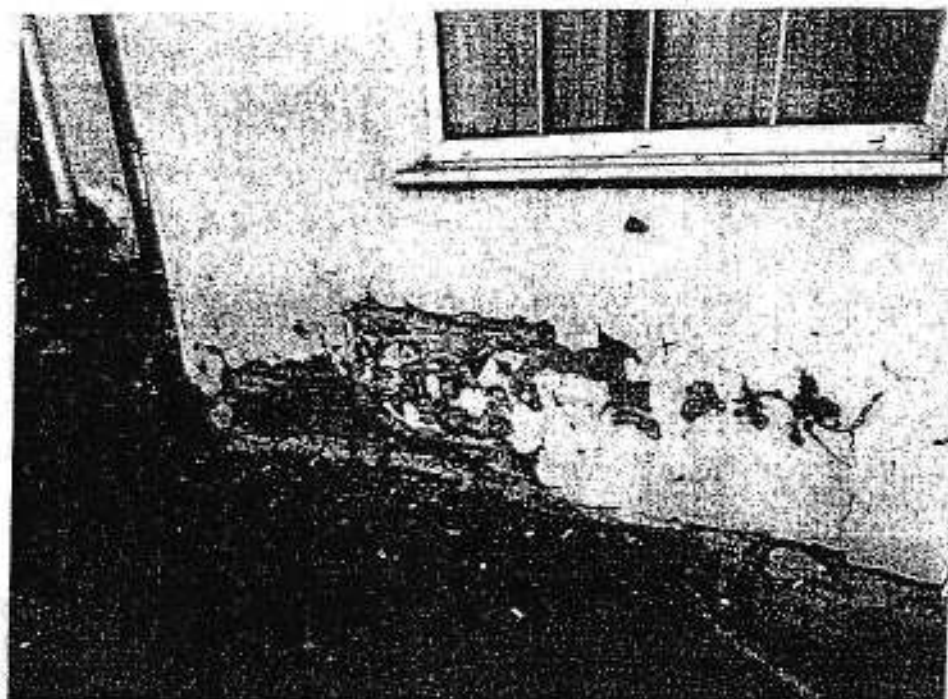
в) **цоколи и отмостки около них:** цокольная часть выполнена из кирпича. По главному фасаду цоколь оштукатурен и окрашен. Имеются трещины, отслоения и отпадения участков штукатурного и окрасочного слоев. Асфальтовая отмостка и отмостка из тротуарной плитки, состояние удовлетворительное;

фото 1. Разрушение штукатурки покорельных участков

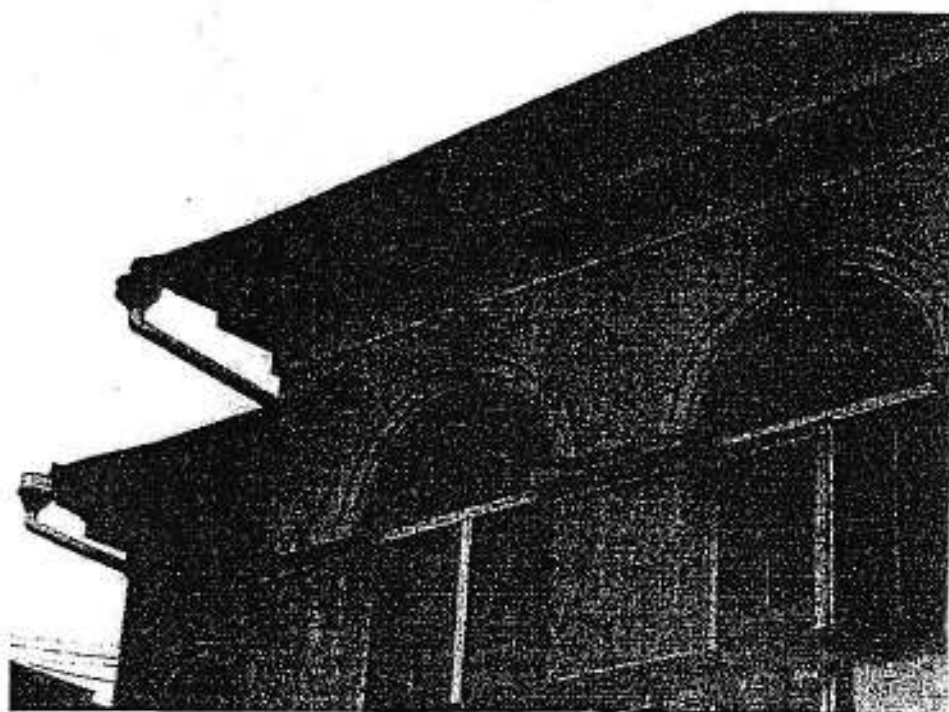
г) **стены:** стены выполнены из кирпича. Поверхности стен фасадов оштукатурены и окрашены известковой краской. Имеются трещины, отслоения и отпадения участков штукатурного и окрасочного слоев. Требуется проведение ремонтных работ;

фото 2. Отпадения штукатурки на карнизах

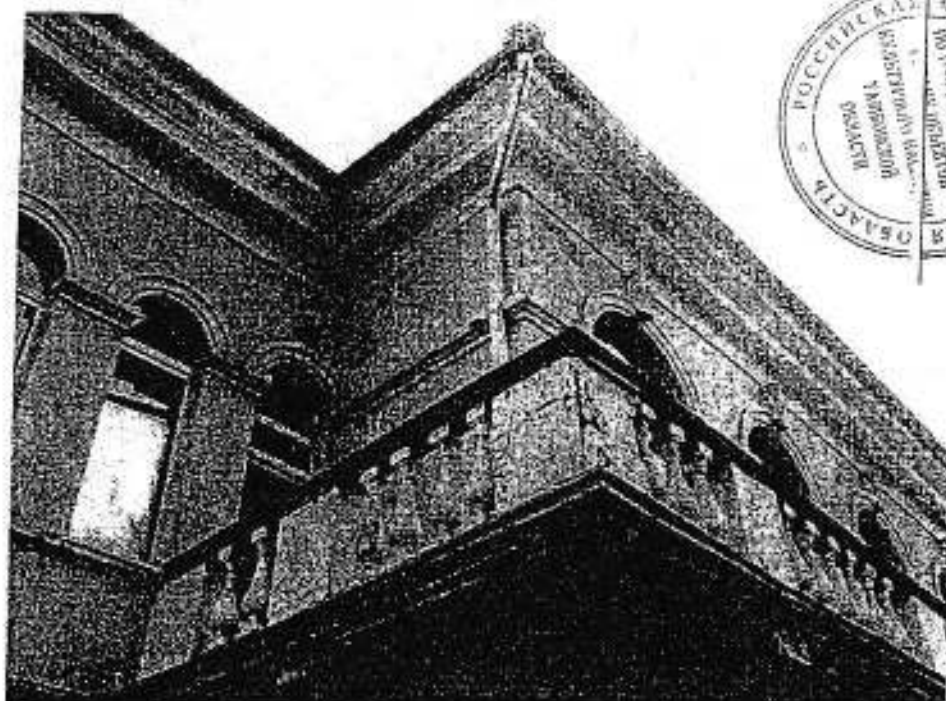
е) **балконы:** балконы на втором этаже боковых фасадов с ограждением из балясин требуют ремонтных работ штукатурного слоя оснований внутри и снаружи, штукатурного слоя и окраске балясин и перил.

фото 3. Левый боковой фасад - балкон

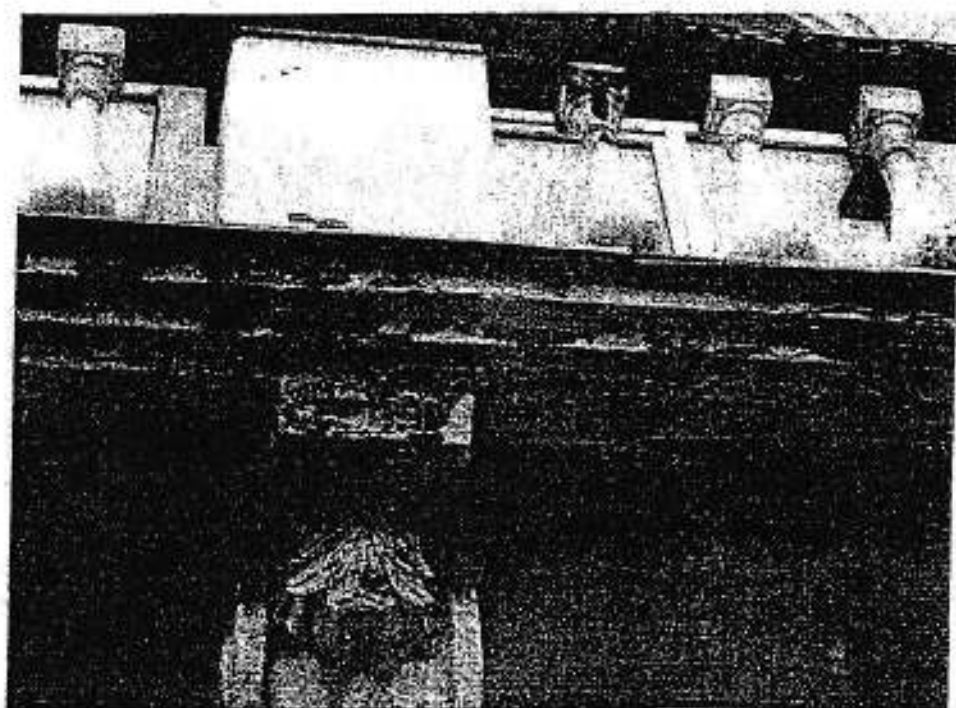
фото4. Правый боковой фасад - балкон
